I. Título de la Práctica: Eliminación de CCM's para Mantenimiento en buje de cabezal de quebradora 221QB

Desarrollar un sistema de lubricación neumático en la quebradora 221QB1 que facilite el mantenimiento preventivo y elimine todos los riesgos de seguridad para el personal, en la lubricación del buje en el cabezal para el equipo de Mantenimiento en Holcim.

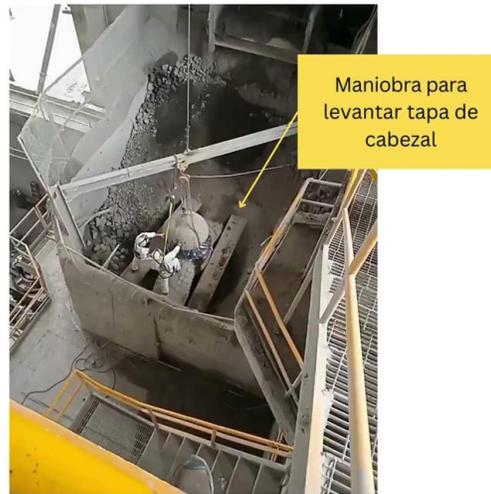
Condición Anterior:

En Planta Orizaba la trituradora primaria es de tipo cónica. Al realizar la lubricación de la trituradora, se identifican los siguientes riesgos:

Estos riesgos era indispensable reducirlos. Algunos aspectos relevantes identificados fueron:

Caída de alturas

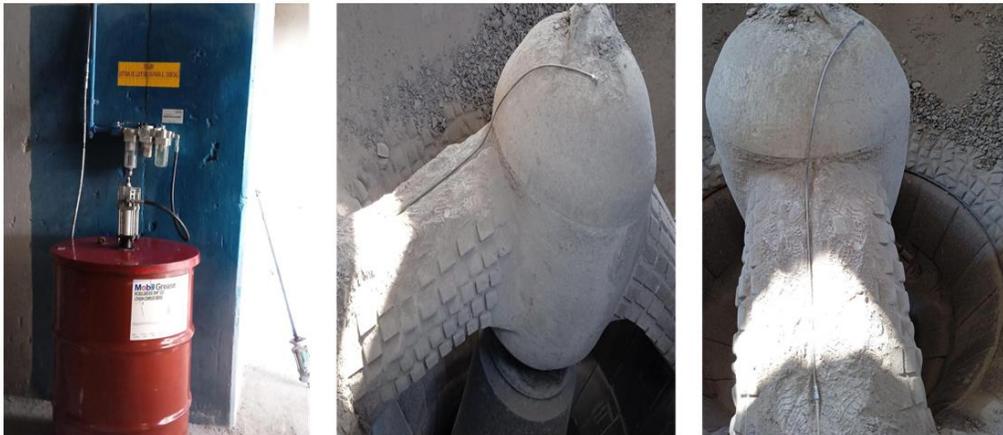
Implementación:

Sistema Neumático

Tubbing del Cabezal

Instalar un sistema de lubricación en el cual, al abrir la toma de aire, la bomba neumática se acciona y comienza a inyectar grasa al buje del rodamiento de la quebradora y así lograr su funcionamiento óptimo.
